# 本堂改修工事の日記

萬年山 東陽寺

## 二、本堂改修工事調査

### 三、本堂改修工事概要

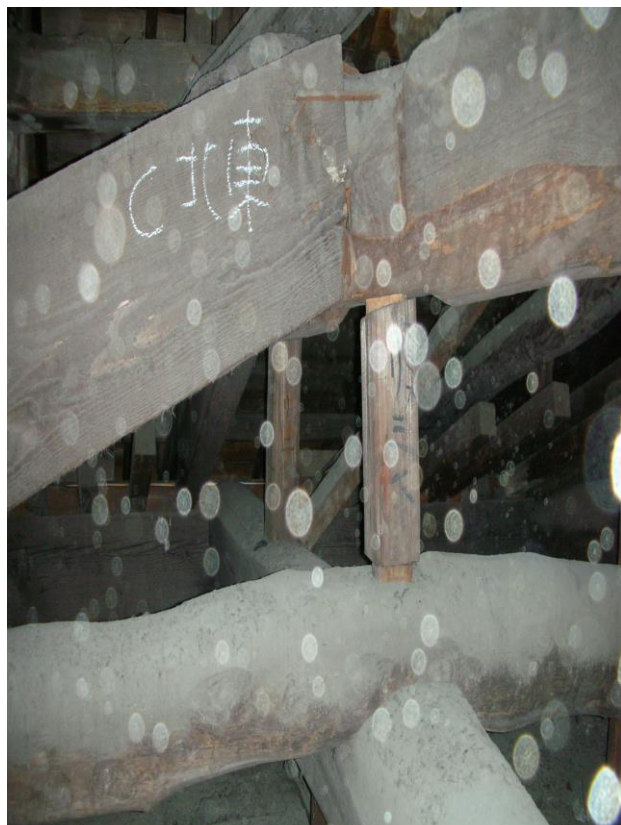
「屋根小屋梁の柄が浮いている」

小屋補強の二番目は、調査で発見された小屋梁の亀裂部二箇所、両側から新規材を添えて補強しました。

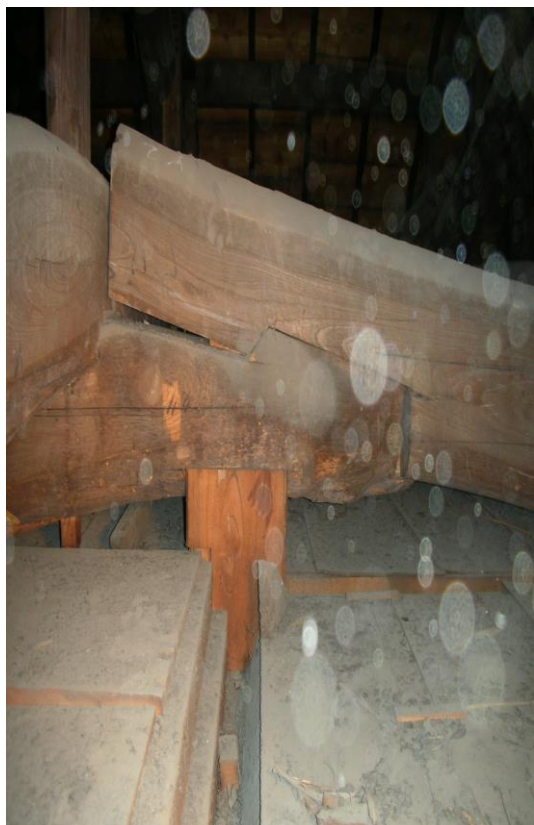
「屋根小屋内 つなぎ目の所が浮いている」

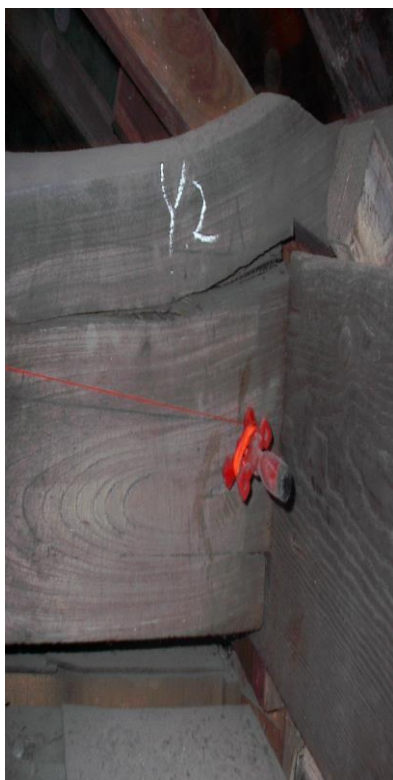
屋根小屋内 「裂けている所がある」

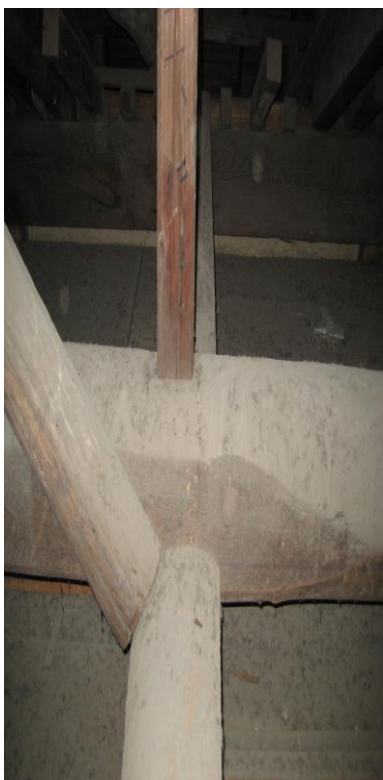
屋根小屋内 「柱が細い」「中心よりずれている」

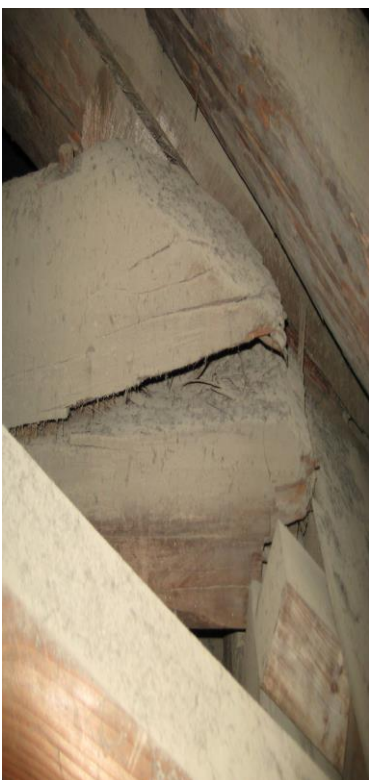
屋根小屋内 「つなぎ目が良くない。裂けている」

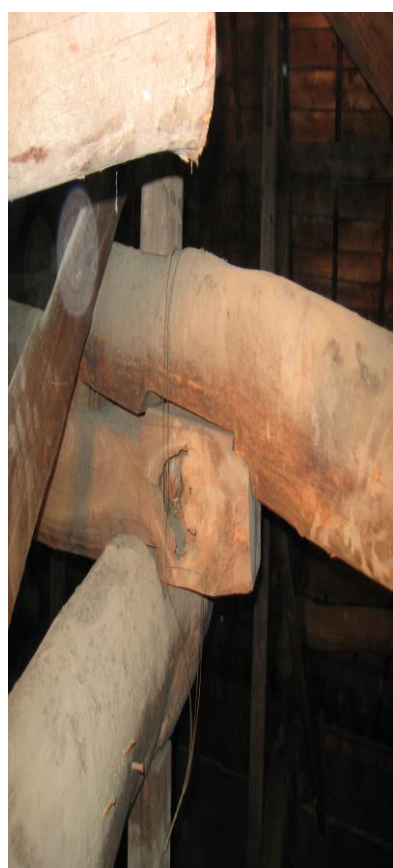
屋根小屋内 「繋ぐ目が不良」

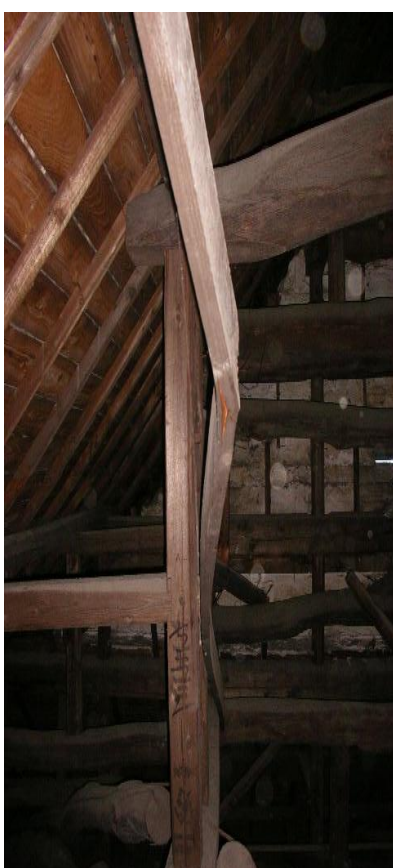
屋根小屋内 「筋交いが折れている」

また、屋根小屋の各種角隅に火打梁26本が打たれました。屋根小屋に筋交い(6cm×15cm角の板)を80枚が新規に追加され補強されました。

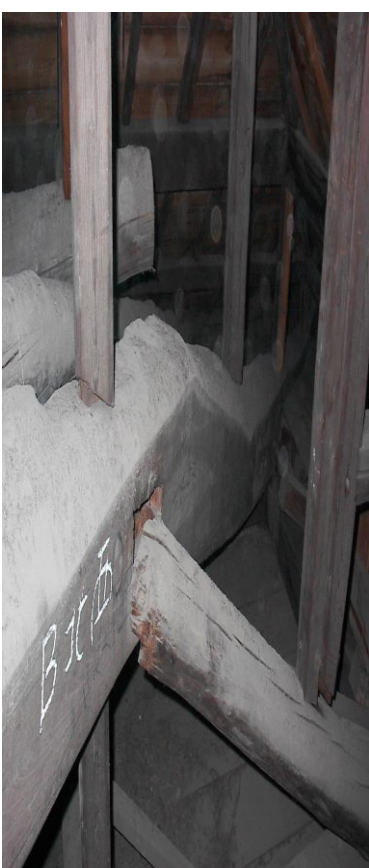
屋根小屋内 「繋ぎ目が外れている」

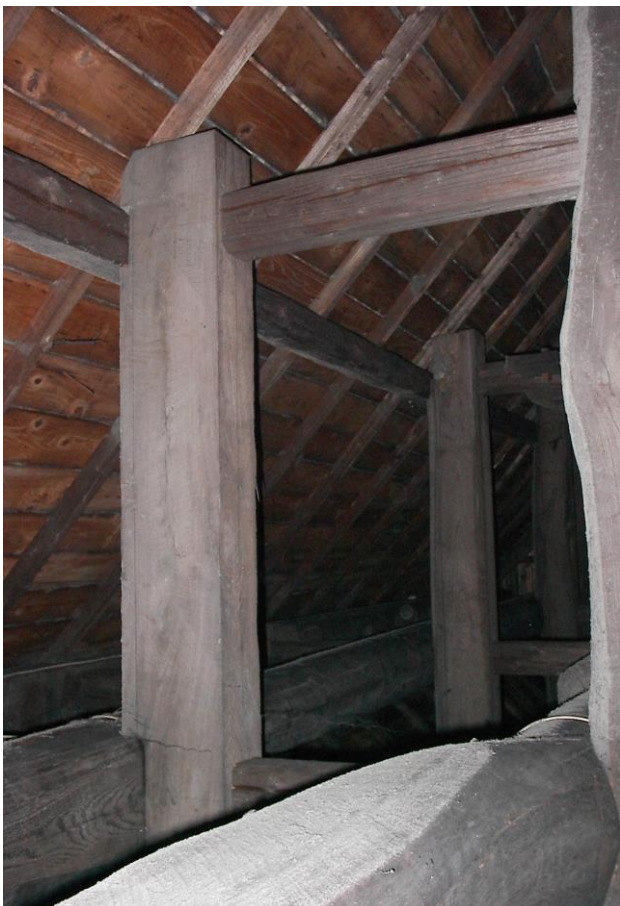
屋根小屋内

「左の柱の下の部分にひび割れ」

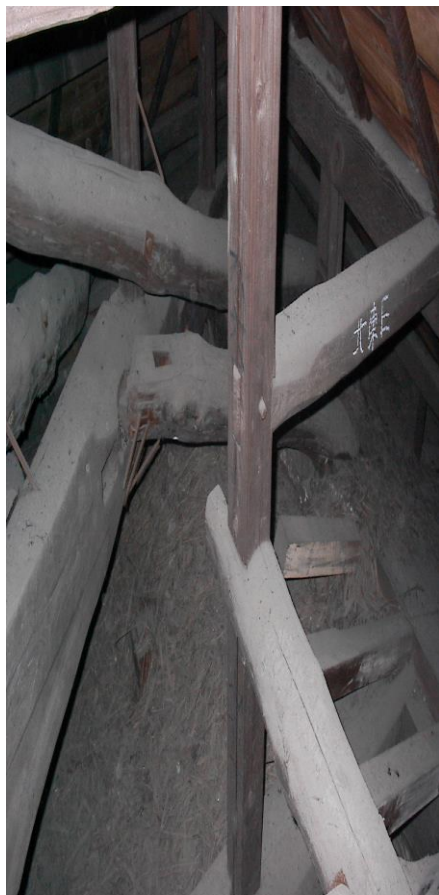
屋根小屋内

「細い木で組み合わせている」

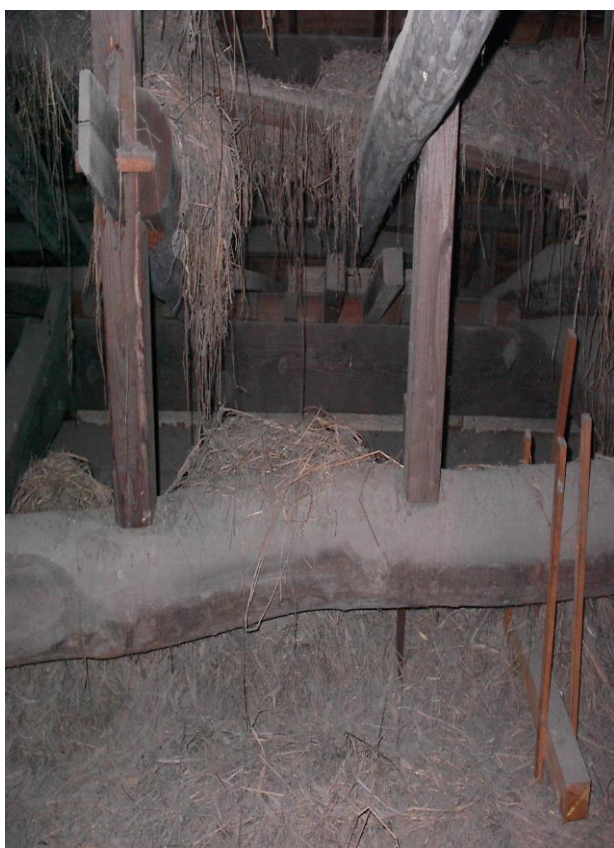
「本堂屋根小屋に大量なワラ」

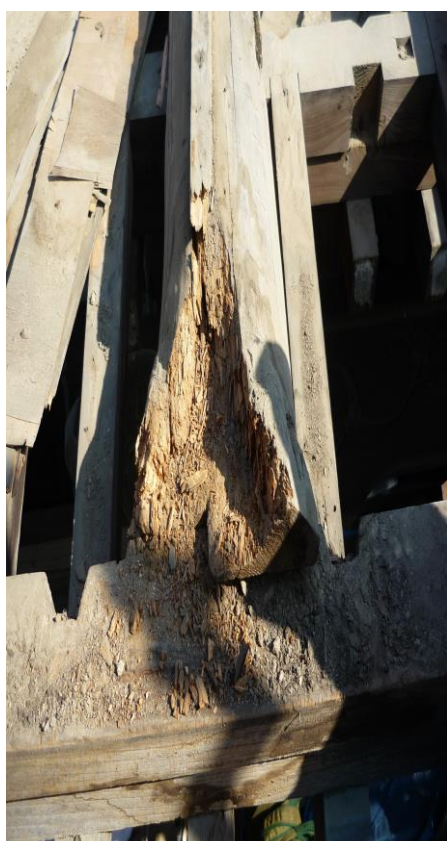
「向拝の軒先腐り状況」

| 第 1 週 | 第 2 週 | 第 3 週 | 第 4 週 | 第 5 週 | |
|---|---|---|---|---|---|
| 第二回検査内容<br>1. 立会い者<br>亀山建設社長・古田棟梁・諸岡氏<br>2. 検査内容<br>①向拝軒先腐り状況確認と対応策      ②屋根小屋補強確認<br>③客殿建立 1 年後床下状況確認      ④第 1 回確認会の対応状況フォローアップ | | | | | |

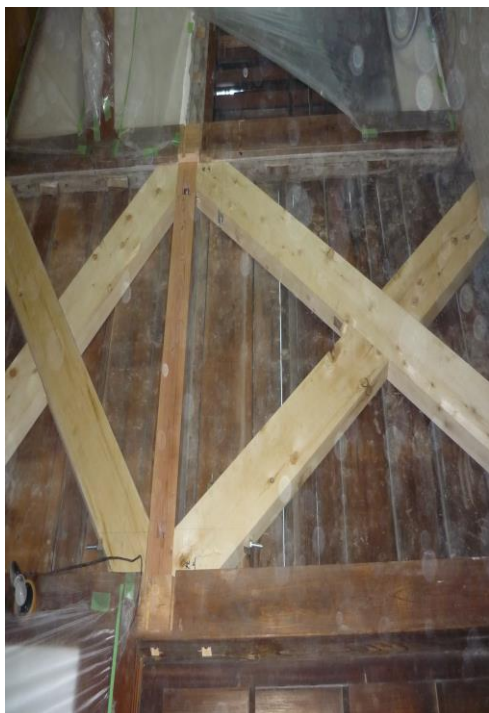
本堂の壁十三箇所、上下ダブルに24cm×9cm×約3mの板68本を使い、X型に筋交を入れ補強した。さらに客殿側の壁三箇所は、防火構造になっています。

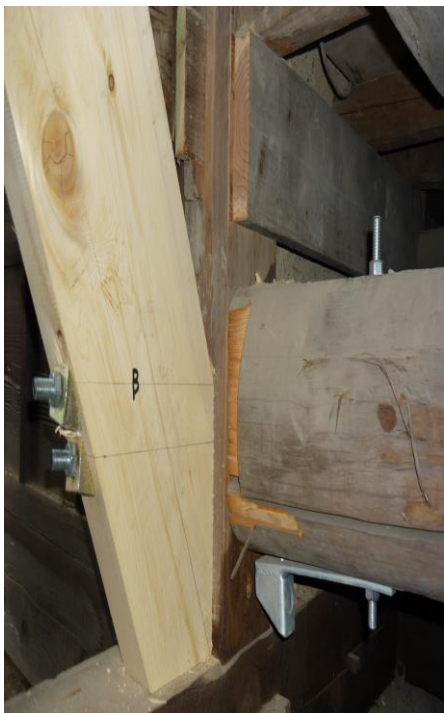
火打梁15cm角を四箇所設置しました。土台(18cm×18cm×約3mの柱)二箇所新設。土台の柱一本腐っている所を根継し、プレートで挟み補強しました。

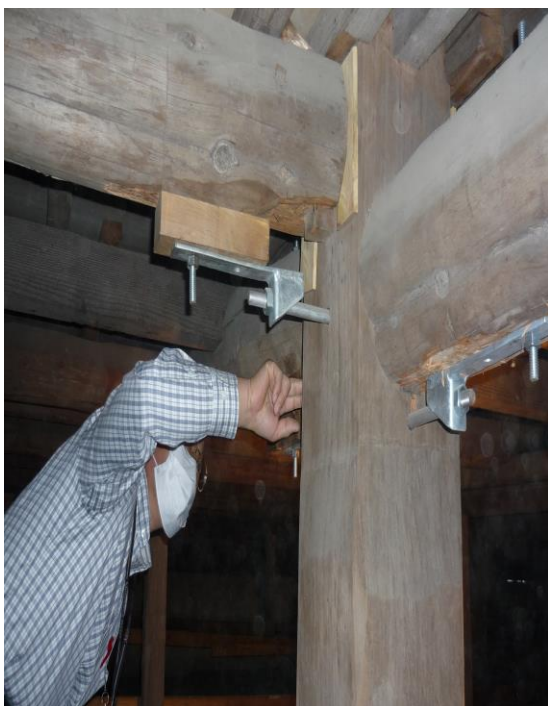
「床下の柱 ボルト・ナットで固定」

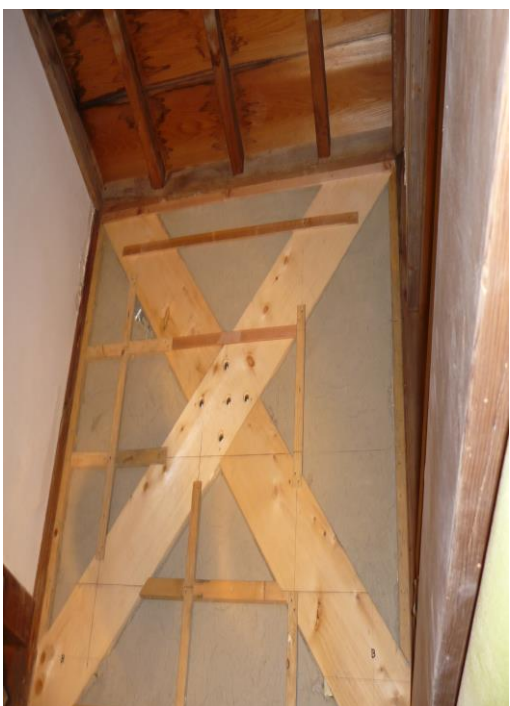
「本堂内壁に筋交いを新設」

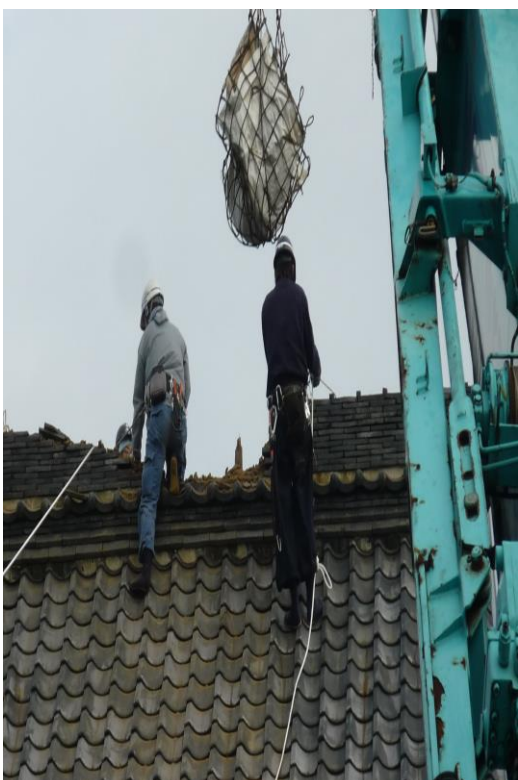
①「大型クレーンで瓦を下ろす様子」

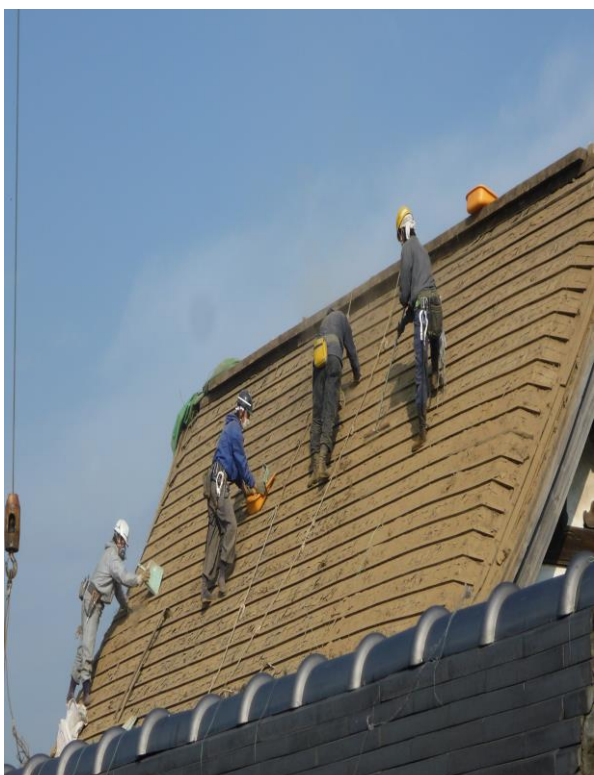
②「瓦が撤去され、下地が現れた状況」

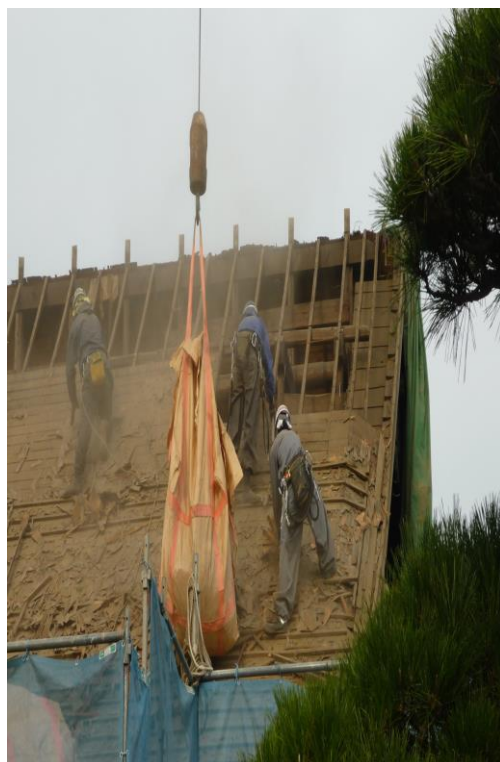
④ 下地板全て撤去完了」

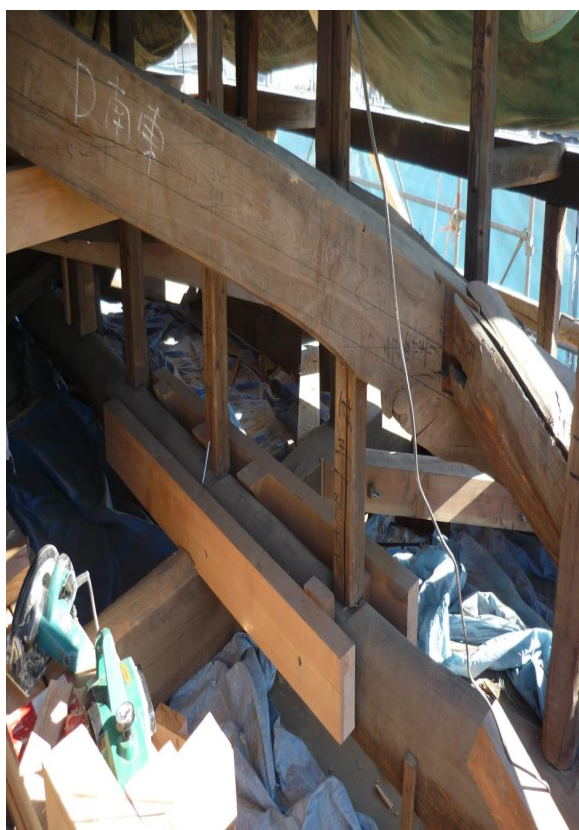
「42 cmの太い梁

法堂の通柱の上部分」

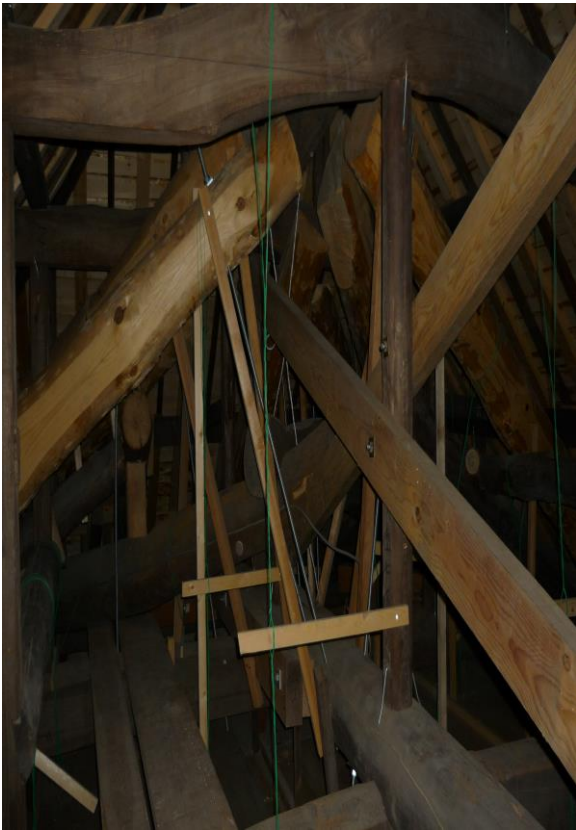
「屋根小屋中央部分」

「白い管は、冷暖房装置の配管」

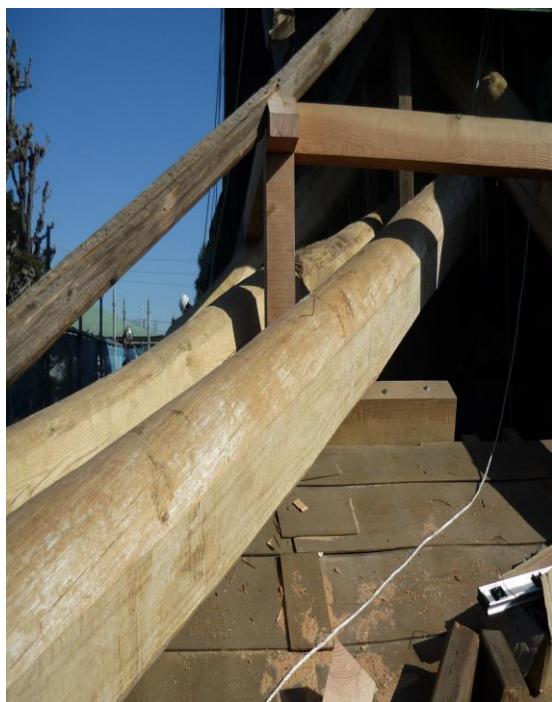
「屋根小屋 西側」

「本堂南西角の軒先を吊り上げる為、桔木を二本組新設」

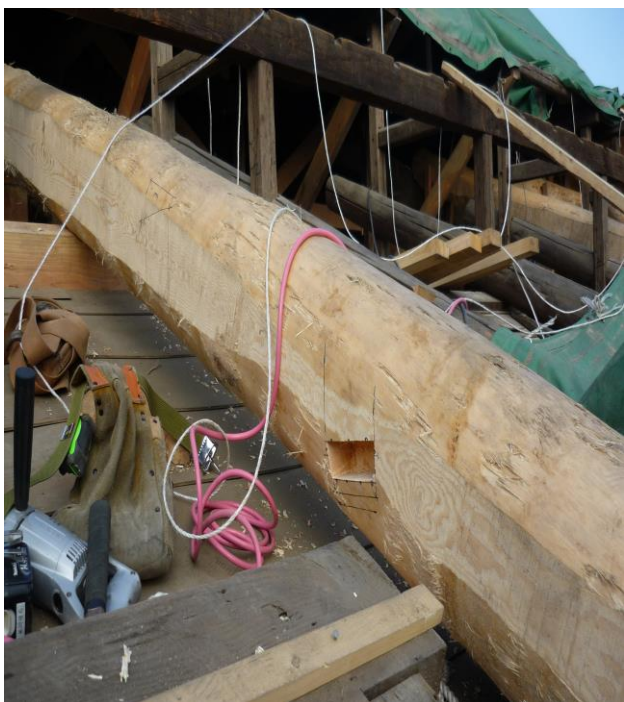
「本堂西中央の軒先を吊り上げる為の桔木新設」

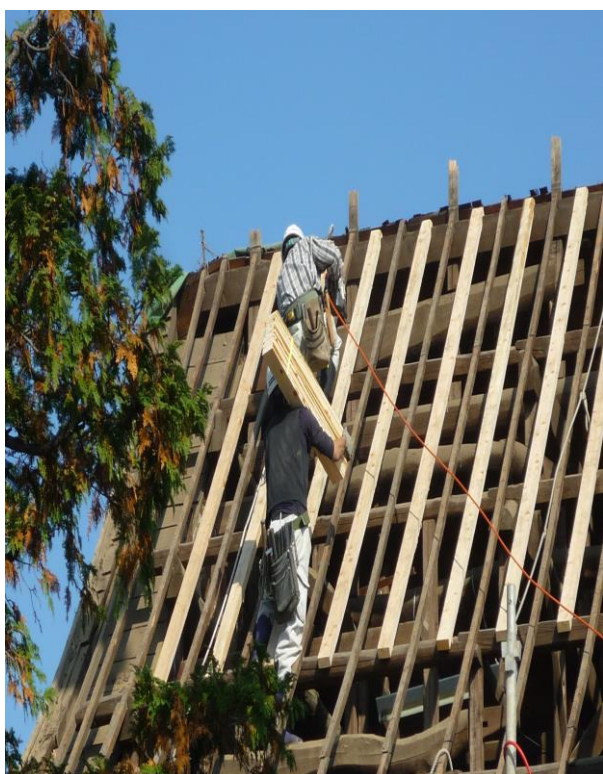
① 「下地板を貼る準備、新しい板を骨組みに追加している様子」

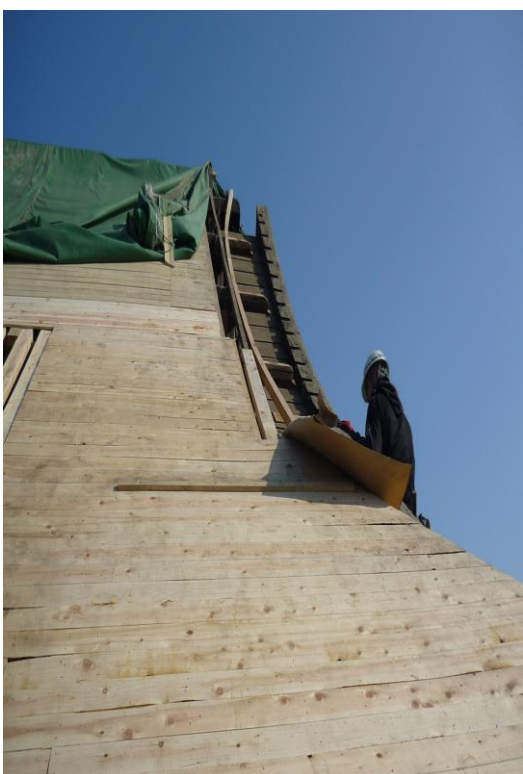
② 「新しい下地板が張られた状況」

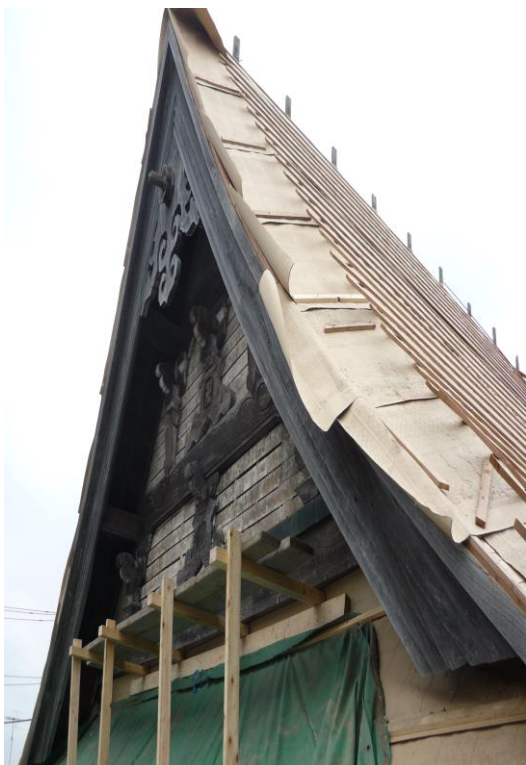
③ 「瓦の下地板の上にシートを張り、防水している」

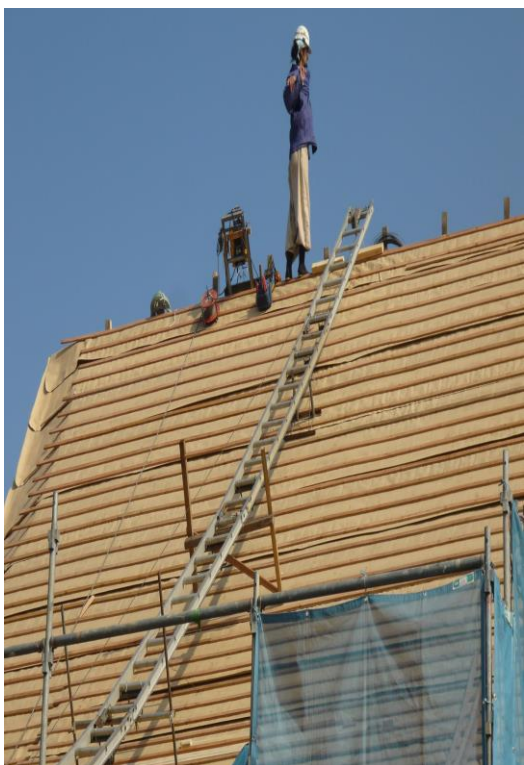
④ 「シートを止め、瓦の下地板施工が完成した」

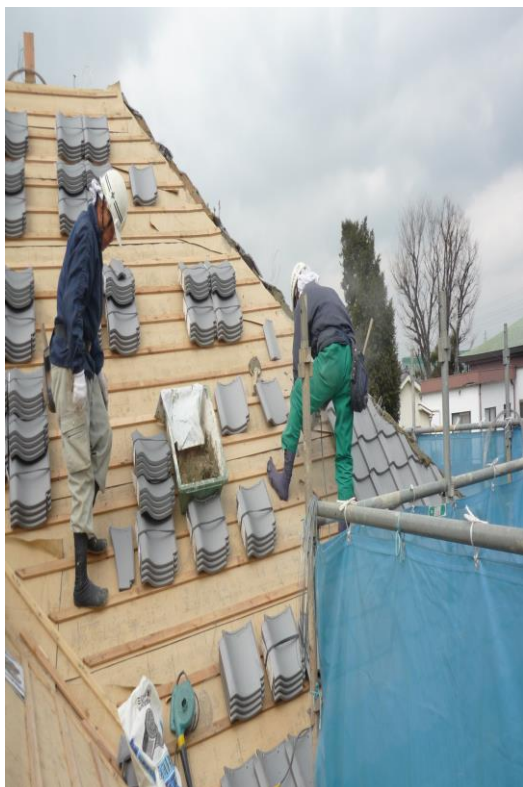
⑤ 「瓦を屋根に乗せ、葺き替え開始」

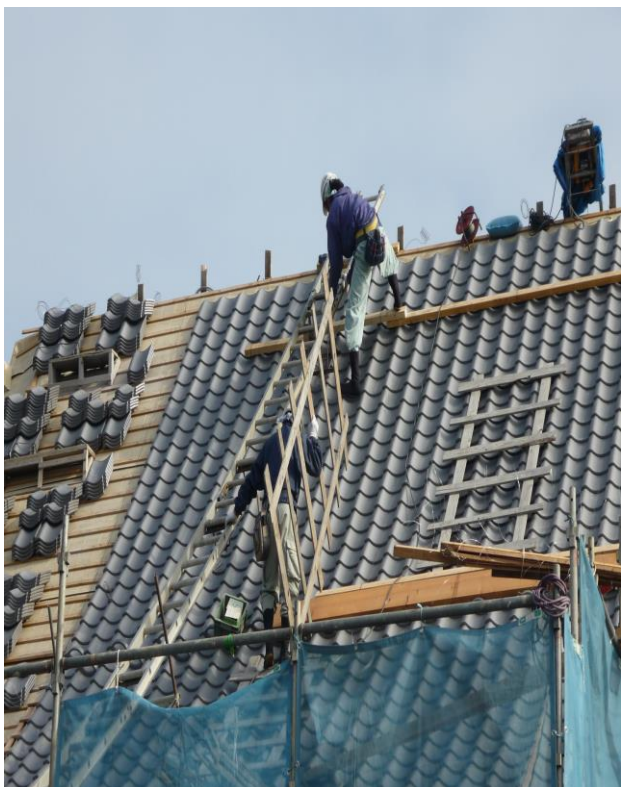
⑥ 「瓦を敷いている様子」

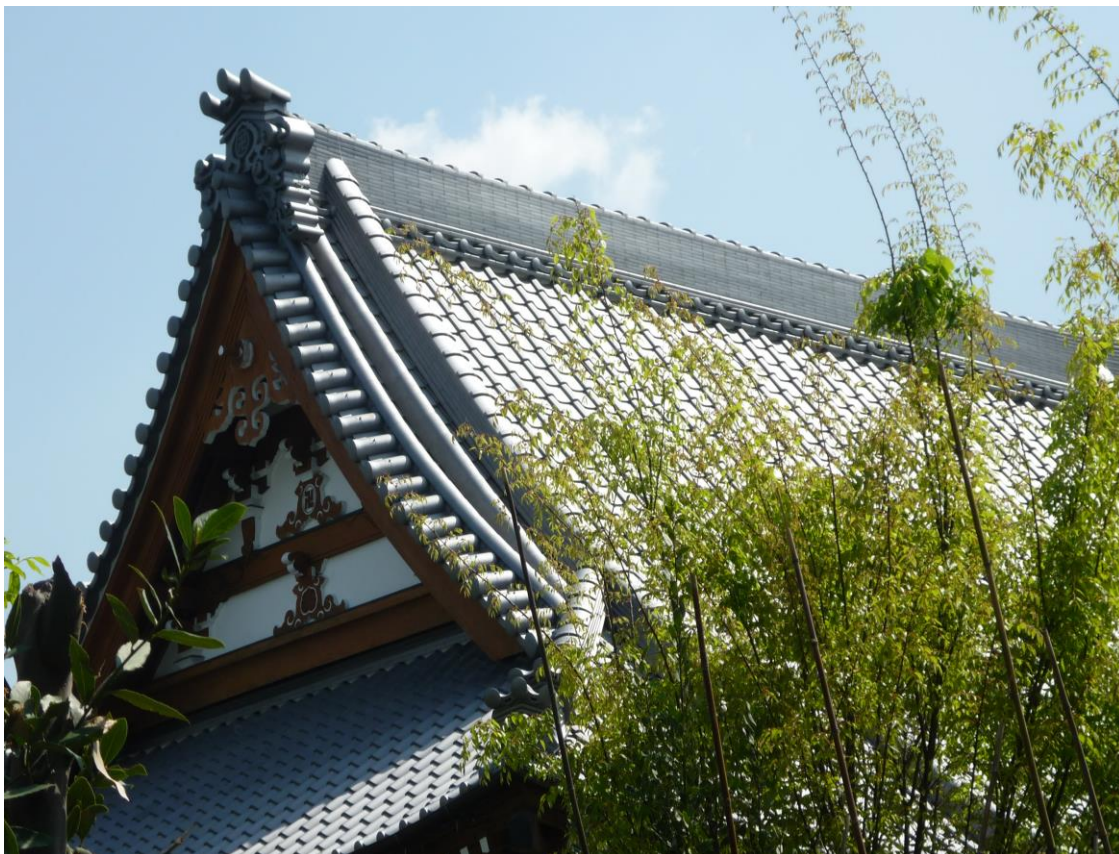
⑦ 「瓦葺替え完成」
